KUVASSA ON ESITETTY OIKEALLE KIERTÄVÄ PORRAS.
 VASEMMALLE KIERTÄVÄN PORTAAN LIITOKSET PEILIKUVANA.

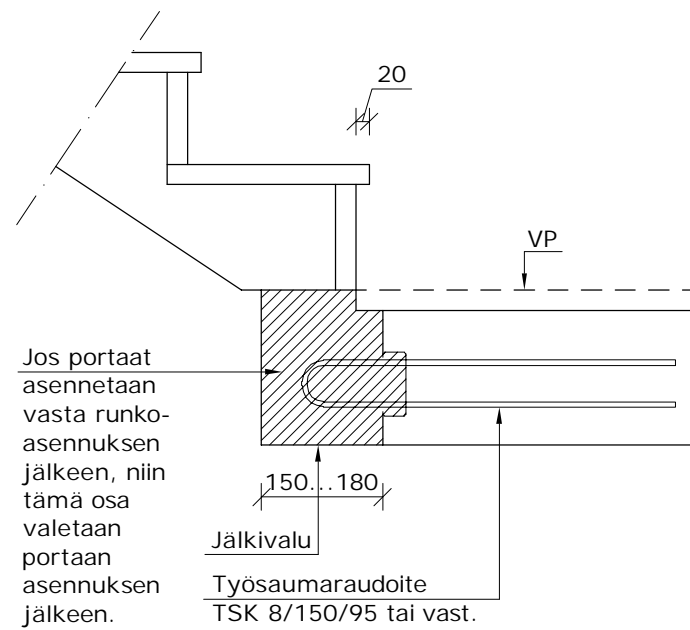
A - A ALAPÄÄN LIITOS

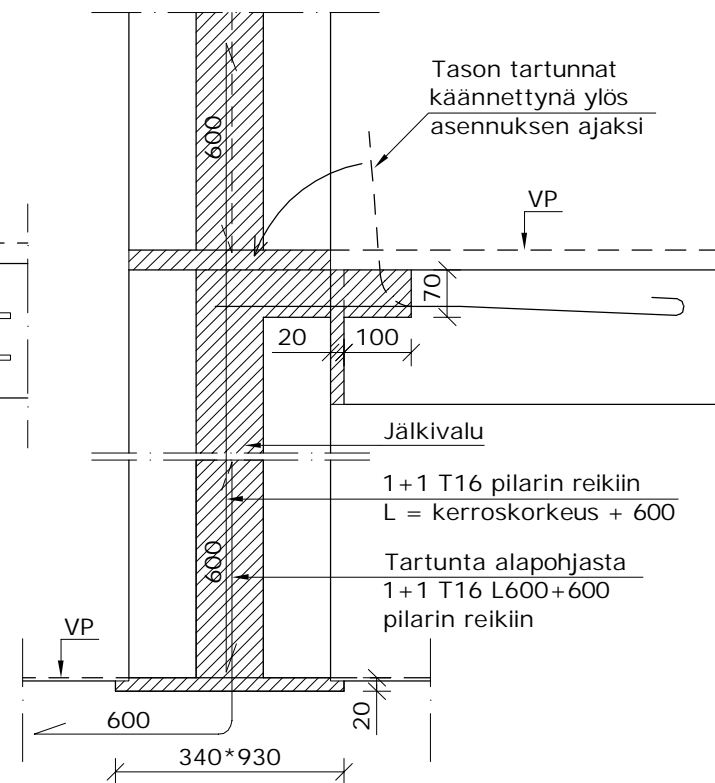
B - B PILARIN LIITTYMINEN TASOON JA ALAPOHJAAN

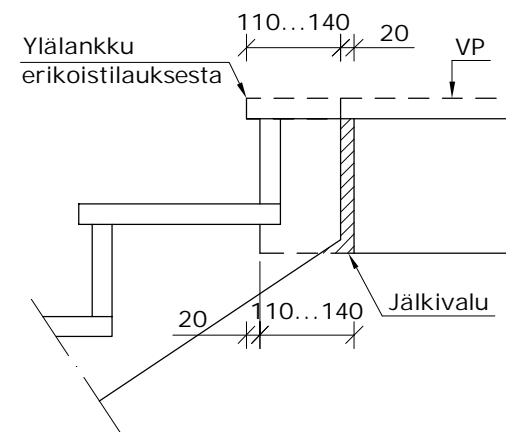
C - C YLÄPÄÄN LIITOS
